『国宝犬山城天守・史跡犬山城跡 保存活用計画』に基づき、石垣などの遺構と眺望に影響を与える樹木、植生に影響を及ぼす外来種を伐採します。

伐採対象樹木一覧（10本）

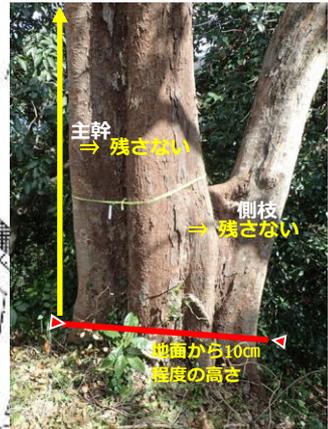
- ・完全伐採は、主幹や萌芽枝を含む側枝を全て除去するため伐採位置を根元とし、傾斜地では斜面上側の地際から10cm程度の高さで伐採します。
- ・部分伐採は、伐採位置を主幹や側枝の根元としますが、萌芽枝の出芽を促すため傾斜地では斜面上側の地際から30cm程度の高さで伐採します。ただし、萌芽枝が密生し主幹や側枝が伐採できない場合、萌芽枝を数本残しそれ以外を伐採します。

完全伐採イメージ

どちらの伐採方法も伐り口は可能な限り平滑にし、斜面下側にやや傾斜させることで、雨水の滞留とそれに伴う切断面の腐朽の進行を遅らせます。抜根は行いません。

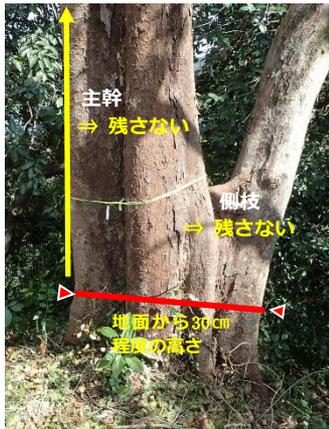
部分伐採イメージ
